# Bispens bro – senmiddelalderens befæstede bispegård

AF MIKAEL MANØE BJERREGAARD

***The Bishop's Bridge – a sixteenth century fortified bishop's palace***

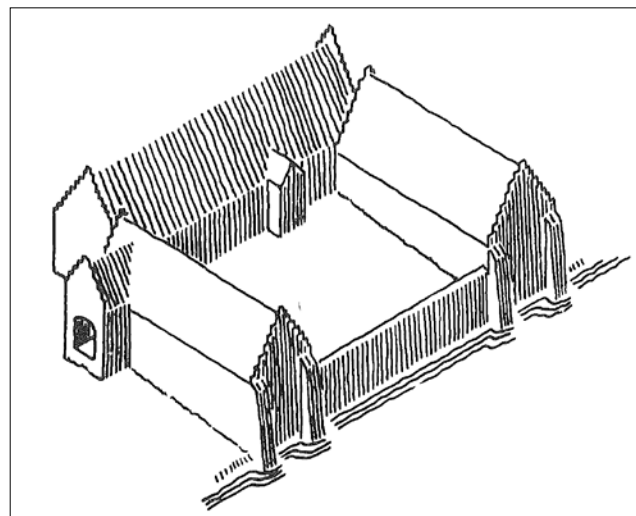
**FIG. 1:** Rekonstruktion af den overordnede udformning af bispegården efter Beldenaks ombygning ca. 1508 baseret på arkæologiske undersøgelser. Set fra sydvest. Den bro og grav, som omtales i denne artikel, er fundet ud for vestporten. Tegning efter Vesth 1987: 141.

Reconstruction of the overall layout of the bishop's palace after alterations made by Beldenak c.1508, based on archaeological investigations. Seen from the south-west. The bridge and moat mentioned in this article were discovered opposite the west gate.

*The late medieval bishop's palace in Odense, of which only one wing is still standing, is known to have been built or rebuilt by Bishop Jens Andersen Beldenak in 1504-08 (fig. 1). Archaeological and written evidence suggests that the history of the palace goes back at least to the 1460s or even earlier on that same location. The recently discovered moat has not surrounded the palace, but only the weakest point of the construction – the gate (fig. 6). The moat has quite possibly been horseshoe-shaped around the gate while the bridge must have been a drawbridge (fig. 7). In this way, the gate could be fortified during attacks while the steep walls of the palace with only small windows towards the outside world would offer additional protection. While unable to withstand a full-scale army, this could have offered some defence against angry opponents.*

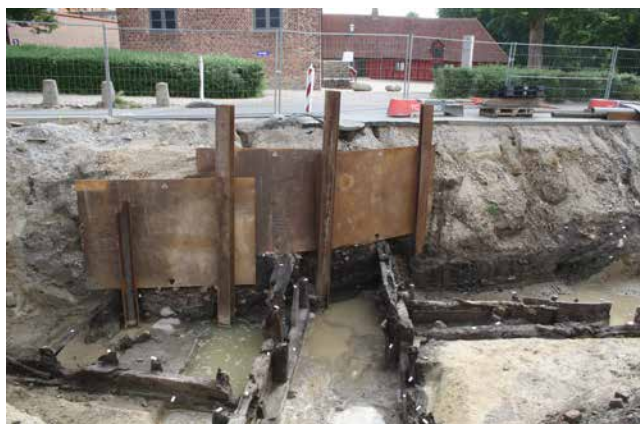
**FIG. 2:** Broen og bolværk under udgravning 2016. Set fra vest. Midt i billedet ses de parallelle forløb af begge broens faser. På hver side af broen ses de bolværker, som har holdt på gravens sider. I baggrunden ses gavlen fra bispegårdens (ombyggede) nordfløj. Foto: Odense Bys Museer.

*The bridge and bulwark during the 2016 excavations. Seen from the west. In the centre of the picture, the parallel runs of the bridge's two phases. On either side of the bridge, the bulwark securing the sides of the moat is visible. In the background, the end wall of the (reconstructed) north wing of the bishop's palace. Photo: Odense City Museums.*

Det var omtrent 13 m vest for den omtalte vestport, at Odense Bys Museer i 2016 fik mulighed for at udgrave et hidtil ukendt element af den middelalderlige bispegård, nemlig hvad der tolkes som en voldgrav omkring vestporten og de nederste dele af en tømmerbygget bro, som har ført hen over voldgraven (fig. 2-3). Anlægget viste sig som en stor nedgravning i undergrunden. Den havde stejle sider og var opfyldt med jord, der bestod

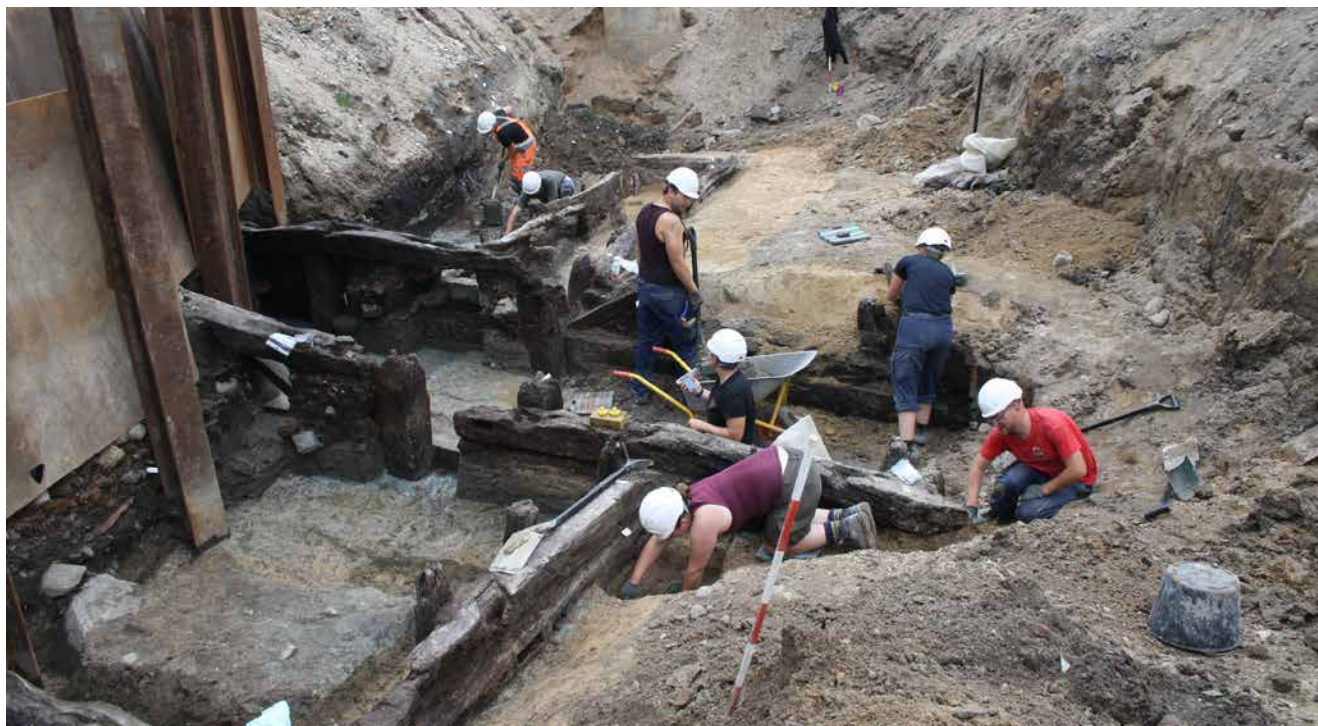
**FIG. 3:** Anlægget under udgravning. Set fra vestnordvest. Foto: Odense Bys Museer.

*During the excavations. Seen from the west-northwest. Photo: Odense City Museums.*

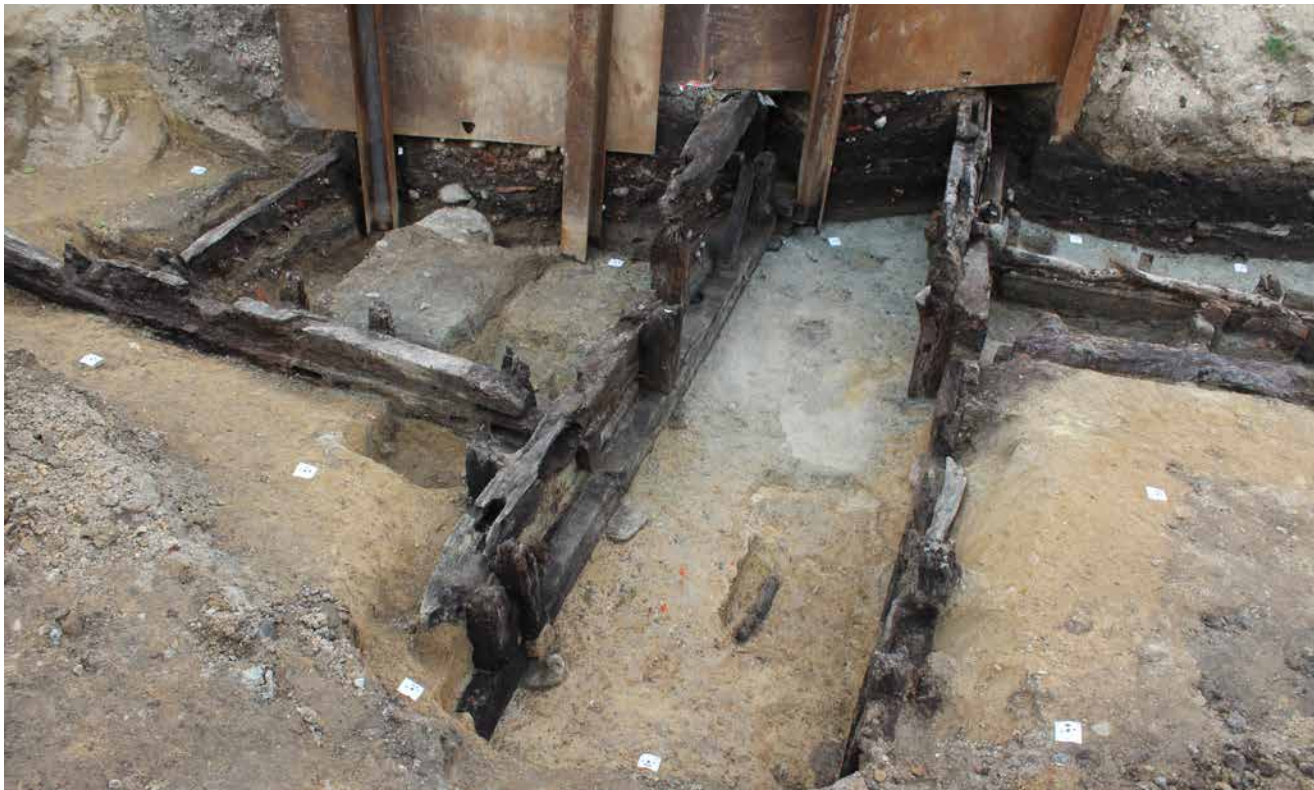
**FIG. 4:** Broens to faser set fra vestsydvest. Bl.a. ses den store fodrem, hvori bropillerne er tappet. Brofasernes oprindelige afslutning er forrest i billedet, mens broerne fortsætter uden for udgravningsfeltet bagest i billedet.

The two phases of the bridge seen from the west-southwest. Note the large wall plate, to which the bridge piers were mortised. The original termination of the bridge phases is visible in the foreground while the bridges continue beyond the excavation area further back. Photo: Odense City Museums.

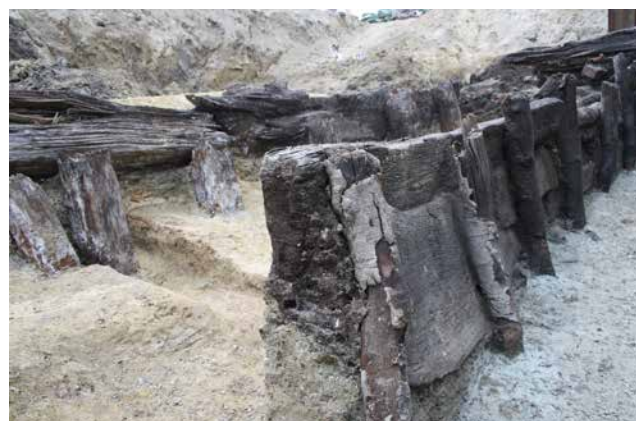
**FIG. 5:** Detaljebillede, som viser de to faser i bolværker mod syd. Set fra østsydøst. Til venstre i billedet det ældste bolværk med tilhuggede bjælker og pæle. Midt i billedet det yngre bolværk af brædder og rafter med bark på. Foto: Odense Bys Museer.

Detail showing the two phases in the south-facing bulwark. Seen from east-southeast. To the left in the picture, the oldest bulwark with trimmed timbers and poles. At the centre, the most recent bulwark of boards and rafters with the bark still on. Photo: Odense City Museums.

bolværk på hver side af broen, opført i regulære vandretliggende bjælker, som blev holdt på plads af tilhuggede, kraftige pæle. Det sydligste af disse bolværker har dog på et tidspunkt givet efter, og man har i al hast lavet et nyt bolværk et stykke ude i voldgraven for at holde jordmasserne tilbage (fig. 5). Dette yngre bolværk bestod af tilfældige planker og rafter, der blev holdt på plads af tynde lodrette rafter, som hverken var tilhuggede eller afbarkede.

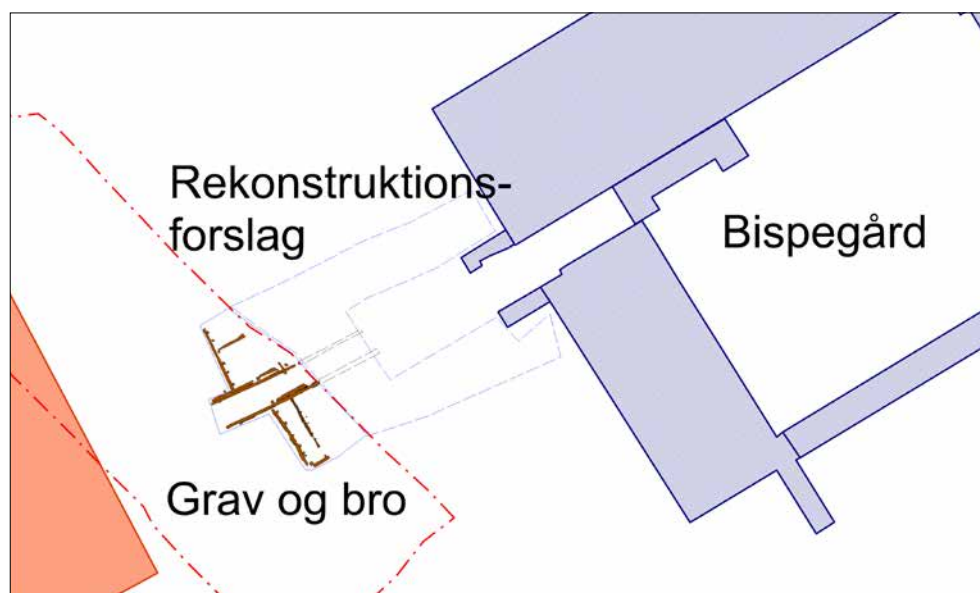
**FIG. 6:** Oversigtsplan med den senmiddelalderlige bispegårds placering i forhold til udgravningsfeltet fra 2016 (rød stippling). De udgravede dele af bro og bolværker (brun) og grav (blå streg) ses, mens der med stiplede linjer gives et forslag til en rekonstruktion af anlægget i det udgravede område tættest på bispegården. Tegning: Mikael M. Bjerregaard & Simon G. Nissen, Odense Bys Museer.

Plan showing the position of the late medieval bishop's palace in relation to the 2016 excavation (red dotted line). The excavated parts of the bridge and bulwark (brown) and the moat (blue line) are outlined while dotted lines indicate a proposed reconstruction of the site that has not been excavated closest to the bishop's palace. Drawing: Mikael M. Bjerregaard and Simon G. Nissen, Odense City Museums.

Der er ingen tvivl om, at voldgraven og broen skal forstås i relation til bispegården. Broforløbet har retning direkte mod den arkæologisk konstaterede vestport i komplekset, og både bro og grav fortsatte mod øst uden for udgravningsfeltet (fig. 6). Desværre har vi ikke arkæologisk kendskab til området mellem vestporten og den udgravede del af broen og voldgraven. Den ældste brofase med tilhørende bolværker kan ud fra dendrokronologiske dateringer af tømmeret fastsættes til at være opført i perioden 1508-1523. Det er altså umiddelbart i forlængelse af biskop Beldenaks byggeri af en ny bispegård, og bispen må også have været bygherre på bro og grav.

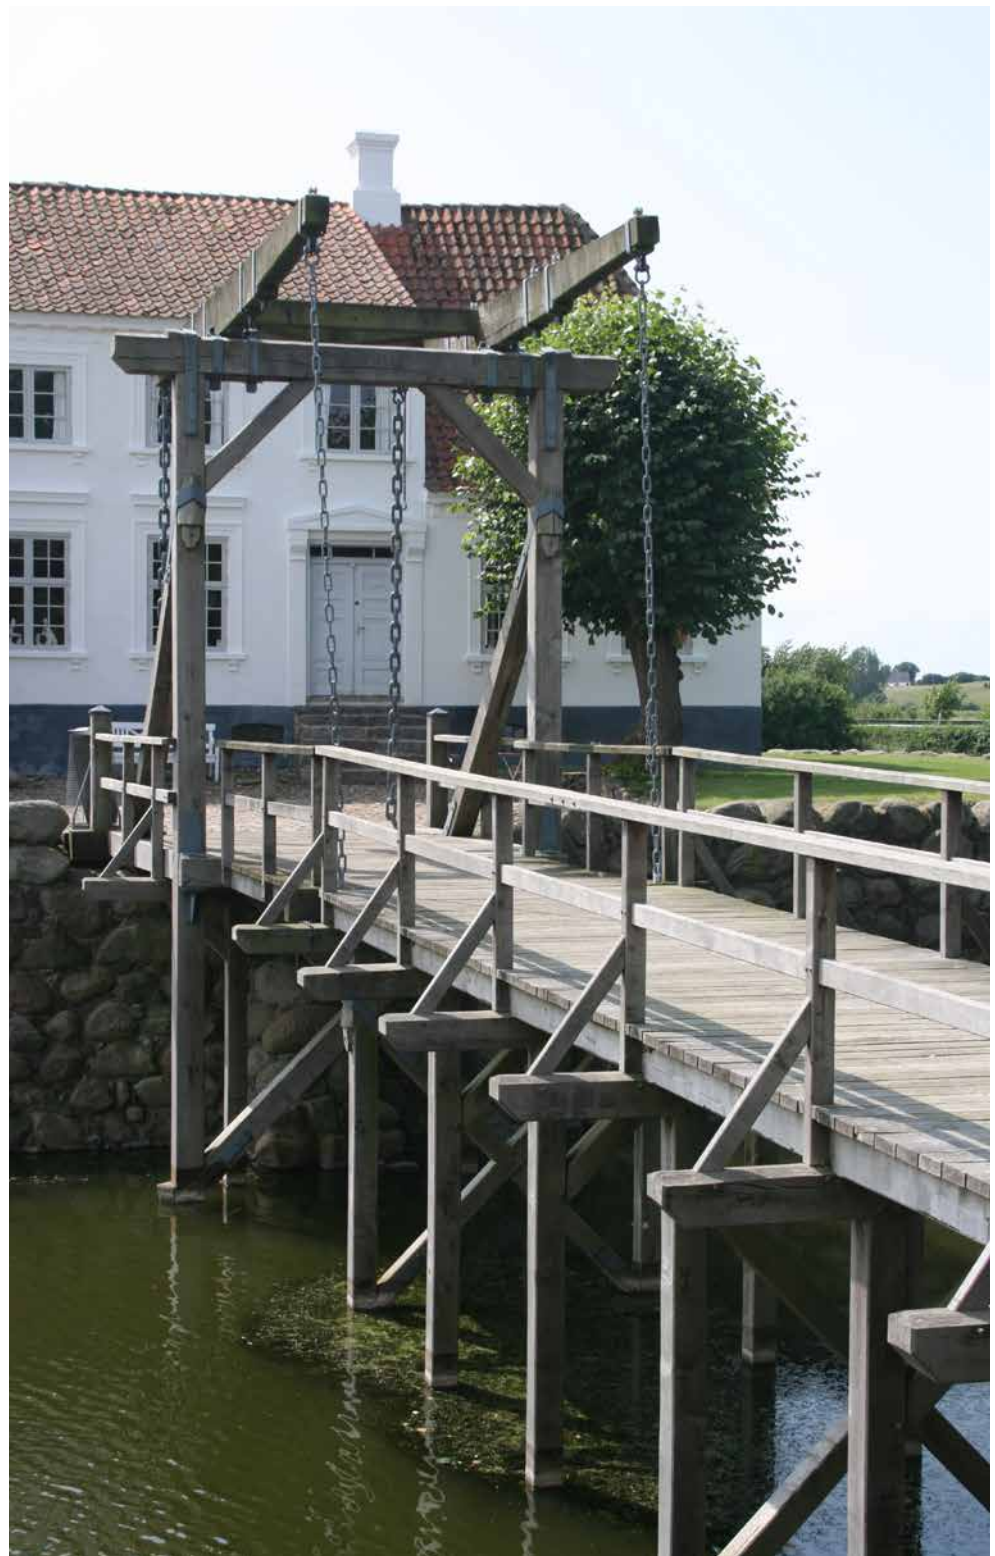
**FIG. 7:** Broen ved bispegården har formentlig været konstrueret omtrent som den vindebro, der i dag ses ved herregården Søbygård på Ærø.

*The bridge near the bishop's palace was presumably constructed similarly to the drawbridge that exists at the manor of Søbygård on the isle of Ærø.*

Broen har været en vindebro, som kunne slås op, hvis man følte sig truet (fig. 7). Når broen var slået op, stod fjendtlige gæster over for en to meter dyb nedgravning foran porten, og forsvaret omkring porten bestod i at holde fjenden på så tilpas afstand af porten, at adgangen var vanskelig. Det er netop en sådan situation, der omtales hos Huitfeldt, hvor bispegården angribes fra vest (fra Skt. Albani Kirke). At man har skullet kunne sejle over denne voldgrav, forekommer dog ikke helt sandsynligt, den ringe vandmængde taget i betragtning. Som yderligere forsvar mod angreb må selve ydermurene i bispegården have fungeret. Bygningsarkæologiske undersøgelser af nordfløjen og udgravningen af vestfløjen har vist, at de ydermure og gavle, som vendte ud mod omverdenen, var 30-40 cm tykkere end murene ind mod gårdspladsen. Nordfløjen har fra starten haft store vinduesåbninger ind mod gården, mens undersøgelser af murværket antyder, at der i nordmuren formentlig kun har været små skydeskårslignende åbninger, selv om kun én af disse kunne påvises med sikkerhed. Disse elementer har givet bispegården fæstningslignende træk.<sup>9</sup>
